A 66 - Salzachtalbrücke - Havarie am 18.06.2021

Ermittlung und Bewertung von Schadensursachen

Projektkennung: G 0049

Fazit zur Abstimmungsberatung am 27.08.2021

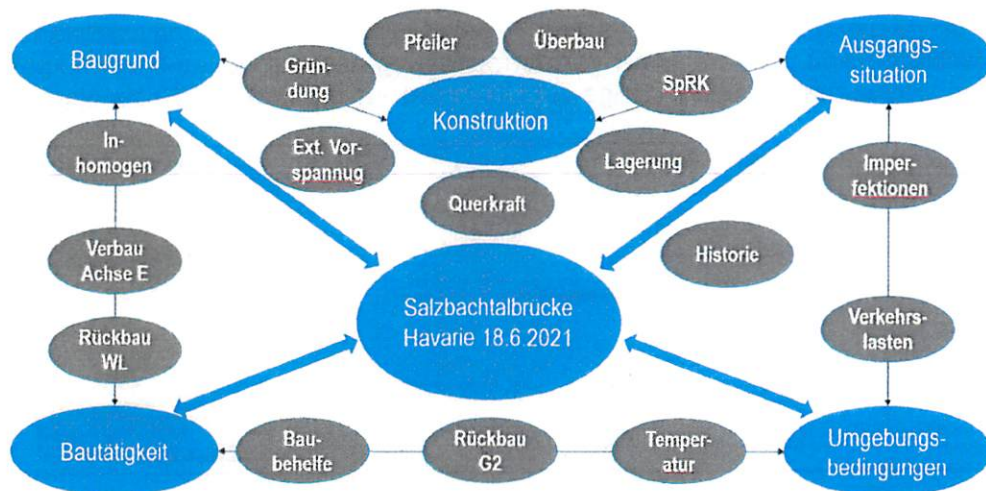
Am 18.6.2021 kam es zu einer Havarie an der Salzbachtalbrücke. Dabei sackte der Überbau in den Achsen E und F um $\approx 30\text{--}50\text{ cm}$ ab. Infolge dessen kam es zu starken Rissbildungen im Überbau und an den Pfeilern. Neben den Rissbildungen verschob sich der gesamte Überbau ostwärts ($\approx 50\text{ mm}$), wohingegen an den Pfeilerköpfen (insbesondere in Achse E) eine Verschiebung westwärts festgestellt wurde (bis 50 cm). Der Südüberbau lagerte zum Zeitpunkt der Havarie auf Rollenlagern (Typ „Corroweld“) und stand nicht mehr unter Verkehr, da bereits Rückbaumaßnahmen vorbereitet wurden. Neben baulichen Tätigkeiten an den Widerlagern bzw. im Bereich der Pfeilerachsen im Vorfeld der Havarie, markiert der 18.06.2021 mit einer Tageshöchsttemperatur von $32,1^\circ\text{C}$ den wärmsten Tag des Jahres 2021. Das angetroffene Schadensbild lässt auf Überschreitungen der möglichen Lagerwege schließen, die zu einem Abrollen der Lagerwalzen in den Achsen E und F geführt haben. Das Gutachten untersucht und bewertet mögliche Einflussfaktoren, die zu dieser Havarie des Überbaus geführt haben. Des Weiteren soll bewertet werden, warum der Schaden nicht bereits während der Nutzungsdauer des Bauwerks von knapp 60 Jahren auftrat, sondern aktuell im Rahmen der Vorbereitung der Rückbaumaßnahmen.

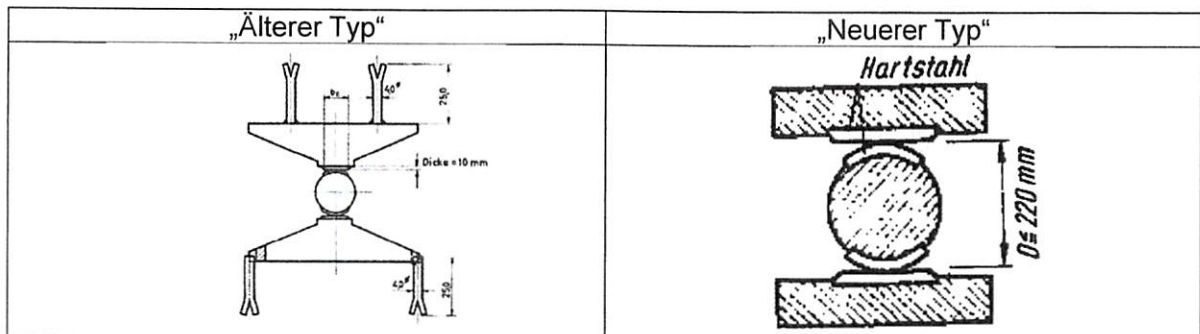
Der Überbau hat seinen planmäßigen Festpunkt in Achse C (Linienkipplager). An den restlichen Stützungen sind Rollenlager des Typs „Corroweld“ angeordnet. Die genaue Lagerbezeichnung ist nicht bekannt, jedoch ist die vorgefundene Bauform eine ältere Bauform dieses Lagertyps. Während neuere Bauformen größere Lagerbewegungen ermöglichen, sind diese beim älteren Lagertyp geringer. Grund hierfür ist die dachförmige Ausbildung mit Plateau bei älteren Konstruktionen, wohingegen die Lagerplatten beim neueren Typ flach sind. Die hohe Tragfähigkeit dieser Lager wird durch lokal vergütete Oberflächen (Auftragschweißung) erreicht,

die unter Ausnutzung der Hertz'schen Pressung einen hohen Tragwiderstand ermöglichen. Überschreitet ein Lager auf seinem Verformungsweg den vergüteten Bereich kann es zu einem lokalen Versagen des Lagers infolge der Überschreitung der lokalen Spannungen kommen.

Bereits in der Vergangenheit wurden große Lagerauslenkungen festgestellt, siehe [17]. Dies führte um 2011 dazu, dass am Überbau Nord ein Lageraustausch erfolgte, da sich zu diesem Zeitpunkt die Auslenkungen kritischer darstellten als beim Überbau Süd, siehe auch [7].

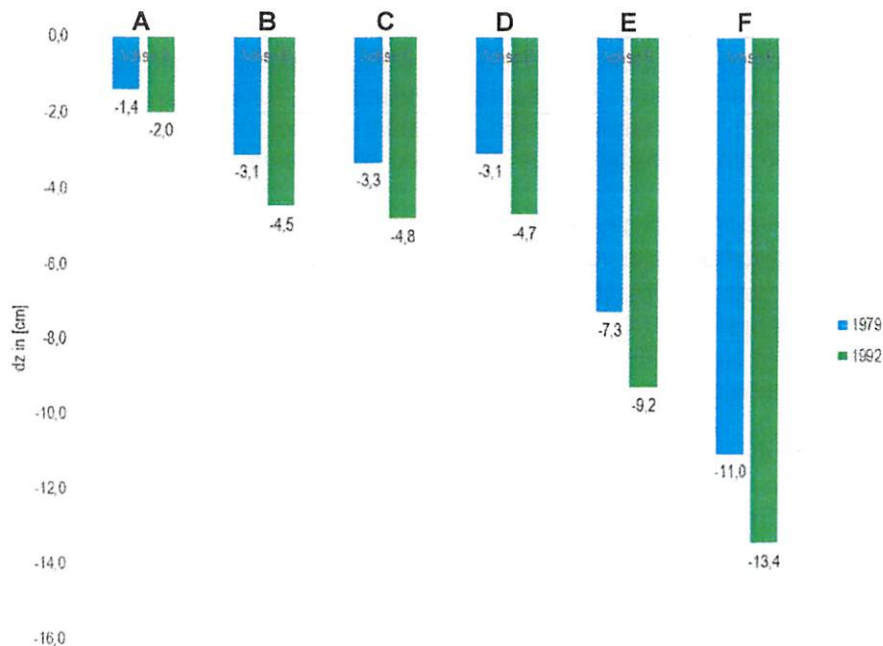
Bereits in der Vergangenheit (seit 1964) zeigten sich auffällig große Setzungen des Tragwerks, sodass diese regelmäßig und über viele Jahre hinweg (letztmalig im Jahre 1992) dokumentiert wurden. Neben Verkippungen der Pfeiler wurden insbesondere Setzungen dokumentiert, siehe [5]. Die zur Verfügung gestellten Unterlagen sind nicht lückenlos nachvollziehbar. Zunächst wurde nur der Überbau vermessen (1963) und erst im Jahr 1976 durch Setzungsmessungen an den Pfeilern ergänzt. Im Jahr 1979 wurden Messpunkte sowohl am Überbau als auch am Unterbau aufgenommen. Die Messungen aus dem Jahr 1979 lassen auf enorme Anfangssetzungen schließen, die in Richtung Osten (Achsen E und F) deutlich zunehmen. Aus der dargestellten Grafik zeigt sich, dass auch noch nach Jahren große Setzungen auftraten und nicht vollständig abgeklungen waren. Im Jahr 1997 erfolgte ein Austausch des Gesimses bzw. Kappenbereiche, sodass neue Messpunkte notwendig wurden und eine Setzungsverfolgung nicht mehr möglich ist.

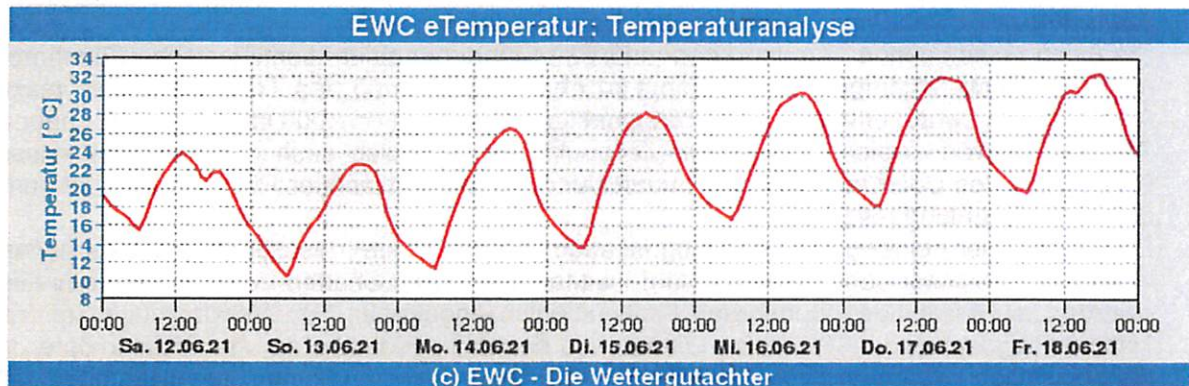
- Aufstellung der Tageshöchst- und Tagestiefsttemperaturen im Zeitraum vom 12.-19.6.2021 (KW 24)

In KW 24 zeigten sich deutliche Unterschiede zwischen tageshöchst- und tagestiefsttemperaturen. Somit ist von vergleichsweise großen Zwangsbeanspruchungen infolge

Temperatur bzw. mit vergleichsweise großen Verformungsbewegungen am Überbau Süd auszugehen. Die bauzeitlichen Messungen am Überbau Nord können aufgrund der geänderten Lagerung nur bedingt zum Vergleich herangezogen werden. Über die Woche hinweg ist ein ansteigender Temperaturverlauf zu verzeichnen. Da Umgebungs- und Bauteiltemperatur korrelieren ist folglich auch von einer ansteigenden mittleren Bauteiltemperatur auszugehen. Die Temperatur schwankte in dieser Woche zwischen 10,4°C und 32,3°C, woraus eine Gesamtamplitude von 22 K resultiert.

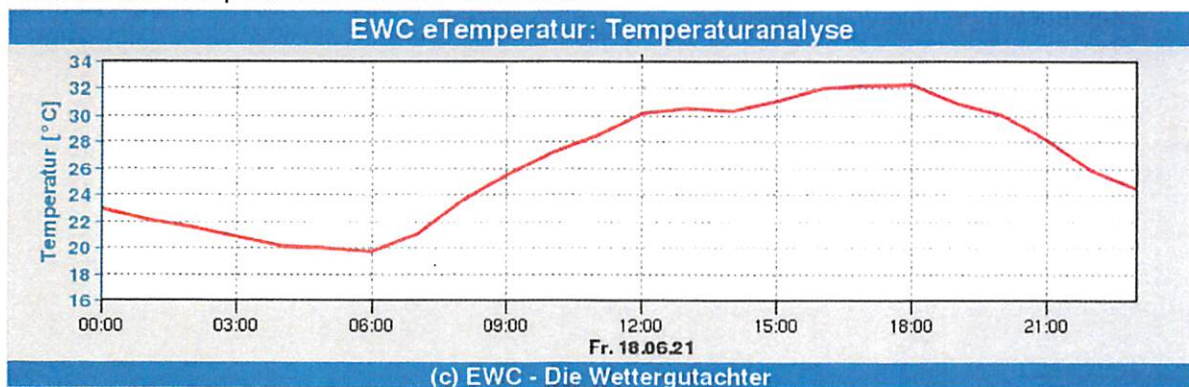
- Stündlicher Temperaturverlauf am 18.06.2021

Am Tag der Havarie zeigten sich analoge Schwankungen am Standort. Der Tagesminimalwert ($\approx 19,7^\circ\text{C}$) wird gegen $\approx 6:00$ Uhr erreicht. In Verbindung mit dem Sonnenaufgang steigt im Anschluss die Temperatur kontinuierlich an. Zwischen 12:00 Uhr und 14:00 Uhr wird zwischenzeitlich ein Plateau ($\approx 30,5^\circ\text{C}$) erreicht, ehe die Tageshöchst-Temperatur um 18:00 Uhr mit $\approx 32,3^\circ\text{C}$ erreicht wird.

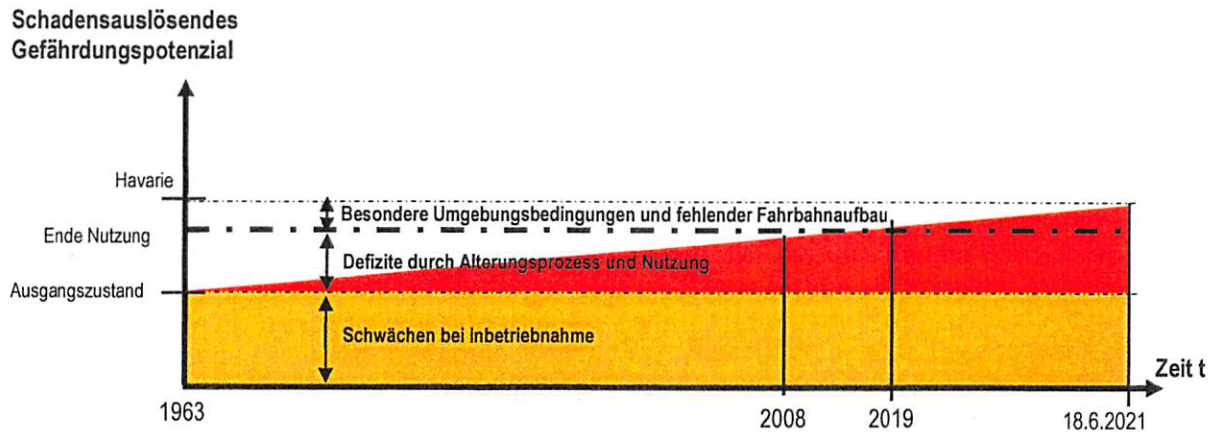
Einflussmatrix der untersuchten schadensauslösenden Gefährdungspotenziale

1963	1963-2019	2019-2021
Lagerung				
Konstruktionsform	Corroweldlager alte Bauform	++		
Lagersystem und - wege	Elastischer Festpunkt – kleine rechnerische Lagerwege	+++		
Festpunktwechsel	Unsicherheiten bei Festpunktwechsel	+++		
Temperatur				
Pfeiler	Pfeilerverkrümmung durch einseitige Sonneneinstrahlung	++		
Überbau		++		+
Vorspannung				
Bruch	Bruch von Spanndrähten infolge SPRK		+	o
Extern	Nachträgliche externe Vorspannung		+	o
Unterbauten				
Setzung vertikal	Setzungen bis zu 150 mm auf der Ostseite		+++	
Schiefstellungen	Pfeilerschiefstellung durch Setzungsdifferenzen		+++	
Umbauarbeiten				
Arbeiten Überbau Nord				o
Querkraftverstärkung				o
Zugänge Pfeiler B				o
Bautätigkeiten an den Gründungen				o*
Rückbau Fahrbahnaufbau				++
		12	8	3

Einen zusammenfassenden Überblick über die möglichen Einflussfaktoren und einer Einschätzung des schadensauslösenden Gefährdungspotenzial zeigen die obige Grafik und die zugehörige Tabelle. Dabei wurde die Entwicklung des Gefährdungspotenzials von der Inbetriebnahme 1963 über das Ende der planmäßigen Nutzung 2019 bis zum Zeitpunkt der Havarie bewertet und dargestellt.

Grundsätzlich zeigt sich, dass die Konstruktion bereits bei der **Inbetriebnahme** große konstruktive Schwächen aufwies und über ein hohes Gefährdungspotenzial (+12) verfügte. Neben dem anfälligen Lagerungssystem sind hier vor allem der inhomogene *Baugrund* sowie die Sensibilität des Tragwerks hinsichtlich Temperaturbeanspruchung durch die exponierte Lage des Südüberbaus zu nennen.
