A 66 - Salzachtalbrücke - Havarie am 18.06.2021

Ermittlung und Bewertung von Schadensursachen

Projektkennung: G 0049

Fazit zur Abstimmungsberatung am 27.08.2021

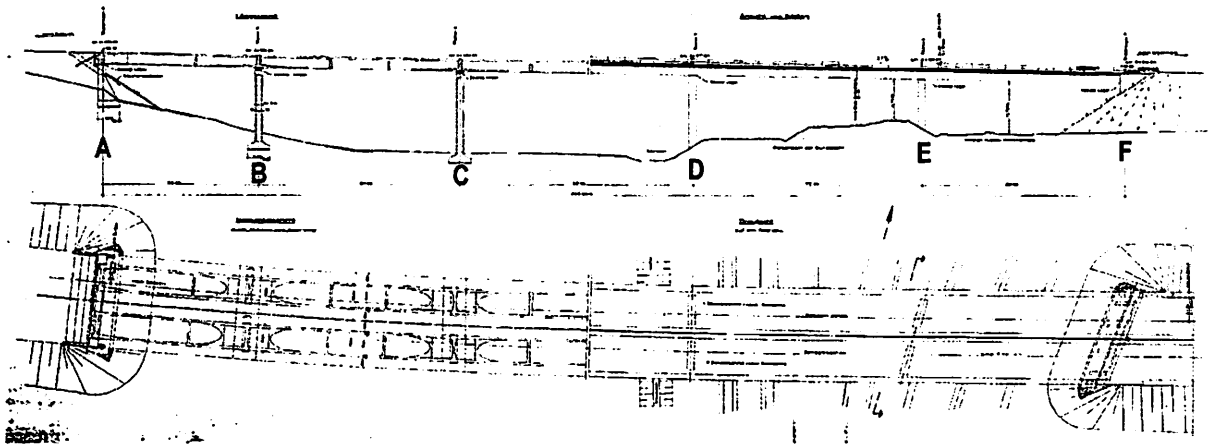
Die Überbaukonstruktion ist als zweistegiger Plattenbalken ausgebildet, wobei die Stege in den Stützbereichen über eine Druckplatte verbunden sind und somit einen Hohlkastenquerschnitt bilden. Das Bauwerk stammt aus den 1960er Jahren und ist als Durchlaufträgersystem mit fünf Feldern ausgeführt (46-60-69-69-60 m). Der Überbau ($k_n \approx 3,5$ m) lagert auf Pfeilern mit rechteckigen Hohlkastenquerschnitt. Den planmäßigen Festpunkt markiert Pfeiler C mit Hilfe von Linienkipplagern. In den übrigen Stützbereichen kamen Rollenlagen (Typ „Corroweld“) zum Einsatz. Die Gründung der Widerlager und Pfeiler erfolgte auf Flachgründungen in Bodenschichten (sog. „Hydrobien“) mit geringer Steifigkeit und einer hohen Setzungsempfindlichkeit.

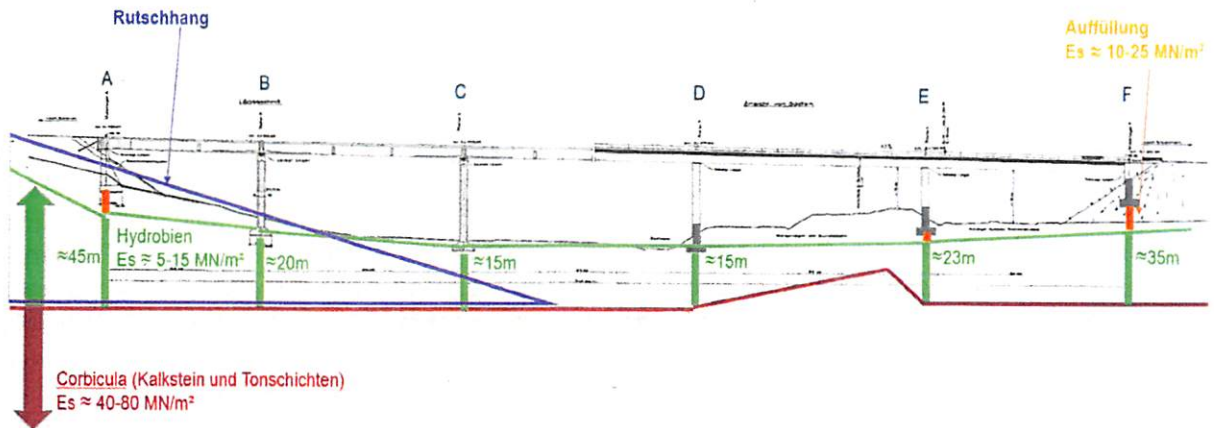
Sowohl Pfeilerachsen als auch Widerlagerkonstruktion sind flach gegründet. Diese Tatsache überrascht im Hinblick auf den anstehenden Baugrund. Die Gründungssohlen der Flachgründung liegen allesamt in sogenannten Hydrobien, die als breiig bis weich eingestuft wurden, siehe [12]. In [12] wird dieser Schichtenfolge lediglich ein Steifemodul von $E_s \approx 5-20$ kN/m² bescheinigt, sowie die Setzungsempfindlichkeit betont. Die setzungsrelevanten Schichtstärken unterhalb der Pfeilerachsen betragen $\approx 15-25$ m. In Anschluss an die Hydrobienschicht schließen sich tragfähigere Kalkstein- und Tonschichten an ($E_s \approx 40-80$ MN/m²). Im Bereich des Pfeilers E liegen sowohl in Längs- als auch Querrichtung Hinweise auf variierende Baugrundverhältnisse vor.
